LES ESSENTIELS DES BÂTIMENTS DE FRANCE

Direction Régionale des Affaires Culturelles de Normandie
Unité Départementale de l'Architecture et du Patrimoine de l'Eure
Connaissance Églises n°76 – 18 avril 2018 – France POULAIN

Beauficel en Lyons

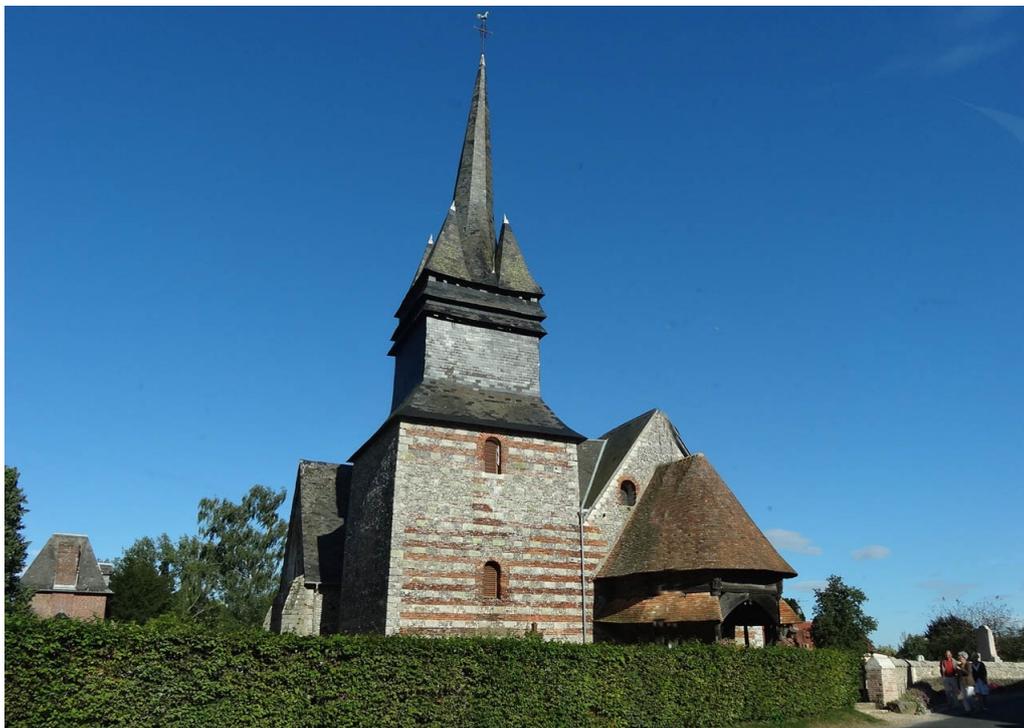
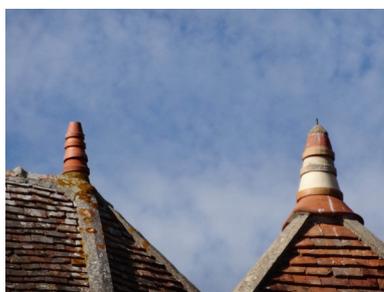
- du porche : pose de « ciment vert » qui a conduit à un pourrissement accéléré de la

structure, affaissement et déchaussement au niveau des pièces d'assise, l'ensemble bascule.

- de la toiture : zone en partie bâchée car les tuiles sont parties, nombreuses ardoises manquantes, déformation nettement visible. Nécessité de faire un périmètre d'éloignement plus large car les ardoises peuvent tomber. (au moins 2m tout autour du mur extérieur de l'église) travail de recherche à mener pour savoir si réfection en tuiles ou en ardoises.
