# LES ESSENTIELS DES BÂTIMENTS DE FRANCE

## Les croisées de transepts des voûtes lambrissées des églises de l'Eure

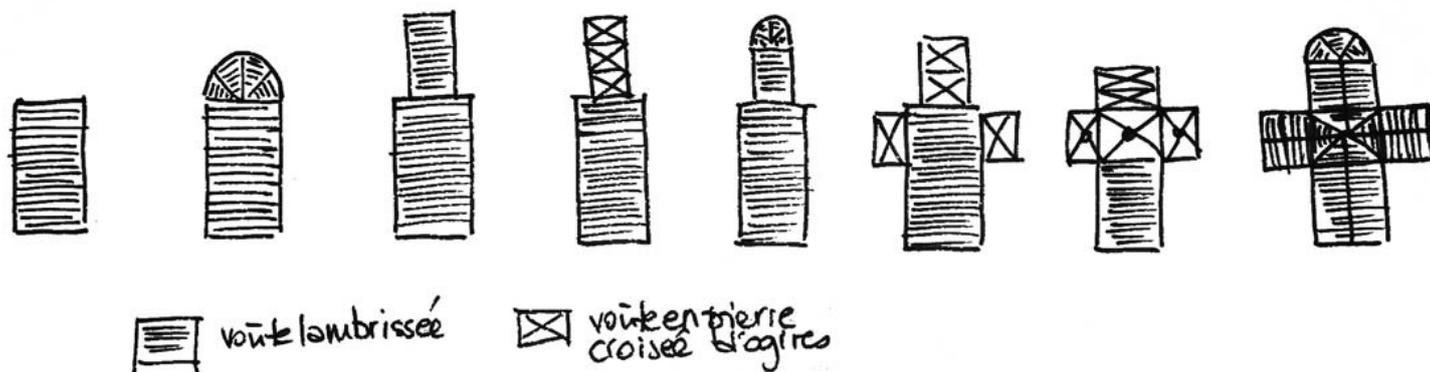
Les croisées de transept des voûtes lambrissées représentent la forme la plus aboutie et la plus complexe en terme de mise en oeuvre de cette technique. Pour le comprendre, observons les schémas ci-dessous :

La voûte lambrissée commence par la simple couverture d'une nef rectangulaire sans chapelle annexe, sans transept et sans que le choeur fasse l'objet d'un traitement particulier.

Le choeur, par le fait que c'est le lieu où le prêtre va célébrer les Ecritures, fait l'objet d'une attention particulière avec les premiers rajouts à la simple nef. C'est un mur en demi-lune qui est édifié avec une charpente qui donne une voûte en cul de four. Les merrains sont posés en recouvrement et sont parfois peints de voûtes étoilées ou de scènes liturgiques parfois comme à L'Hosmes, Courdemanche ou La Neuve Grange.

Il se déploie aussi et, s'il atteint des dimensions imposantes, peut être également recouvert par une véritable voûte lambrissée voire, quand les finances étaient favorables, de voûtes en pierre le plus souvent sur croisées d'ogives.

Les formes se complexifient puisque le choeur allongé peut également se parer d'une demi-lune.

Et des chapelles annexes se positionnent au niveau du transept. Elles sont souvent en voûte de pierre car affiliées à une maison ou à une famille qui l'a dotée de « plus charmants atours » que l'édifice construit pour le peuple.

Progressivement, les voûtes de pierre sont également utilisées au niveau de la croisée de transept, alors que la nef reste en bois. C'est notamment le cas pour les églises qui se dotent progressivement de clochers au niveau de la croisée de transept.

Mais dans certains cas, peu nombreux, l'entièreté de la voûte est lambrissée : choeur, transept, nef et dès lors, croisée de transept. Les images des voûtes dans la page ci-après montre la nécessaire technicité dont disposaient les charpentiers et menuisiers de l'époque. Contrairement à la manière dont les églises s'agrémentaient au fur et à mesure de nouveaux espaces, la croisée de transept lambrissée est la preuve d'une vision et d'une mise en oeuvre globale pour un édifice. Remarquons également la qualité des détails avec les clés de voûte, généralement accompagnées d'entrants et de poinçons sculptés, de blochets...
