LES ESSENTIELS DES BÂTIMENTS DE FRANCE

Direction Régionale des Affaires Culturelles de Normandie
Unité Départementale de l'Architecture et du Patrimoine de l'Eure
Connaissance Églises n°76 – 18 avril 2018 – France POULAIN

Beauficel en Lyons

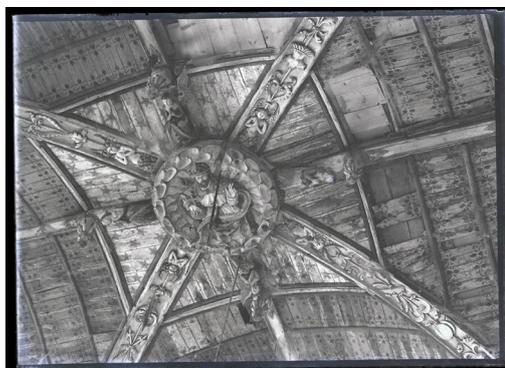
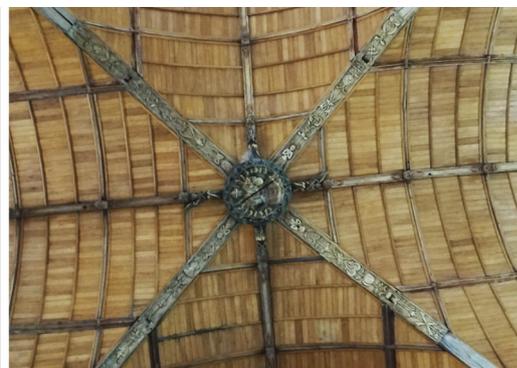
Il serait donc intéressant de prendre le temps de la réflexion avant de décider la manière dont la voûte doit être restaurée car il est possible que de nouvelles informations surviennent au moment de la dépose. Je pense par ailleurs qu'il faudrait intégrer cette église au sein du corpus plus large visible sur la carte. Cela nous permettrait d'éviter des catastrophes, comme celle de Puchay qui, lors de la restauration récente de sa voûte lambrissée, a vu disparaître des informations tout à fait conséquentes que je n'ai découvertes que récemment lors de l'observation de photographies anciennes réalisées par l'Abbé Bretocq dans les années 1950.
